Věc: Žádost o dotaci v rámci programu MŽP ČR - č. 215120 ISPROFIN

Věc: stanovisko k sesuvným územím v Brně, Štýřicích pro možnost čerpání podpory z podprogramu 215124-2 Řešení stabilizace svahů na území ČR, jejich geologický průzkum a monitoring.

Úvodní poznámky k inženýrskogeologickému a geotechnickému hodnocení lokality Brno - Kamenná čtvrť - severní svah

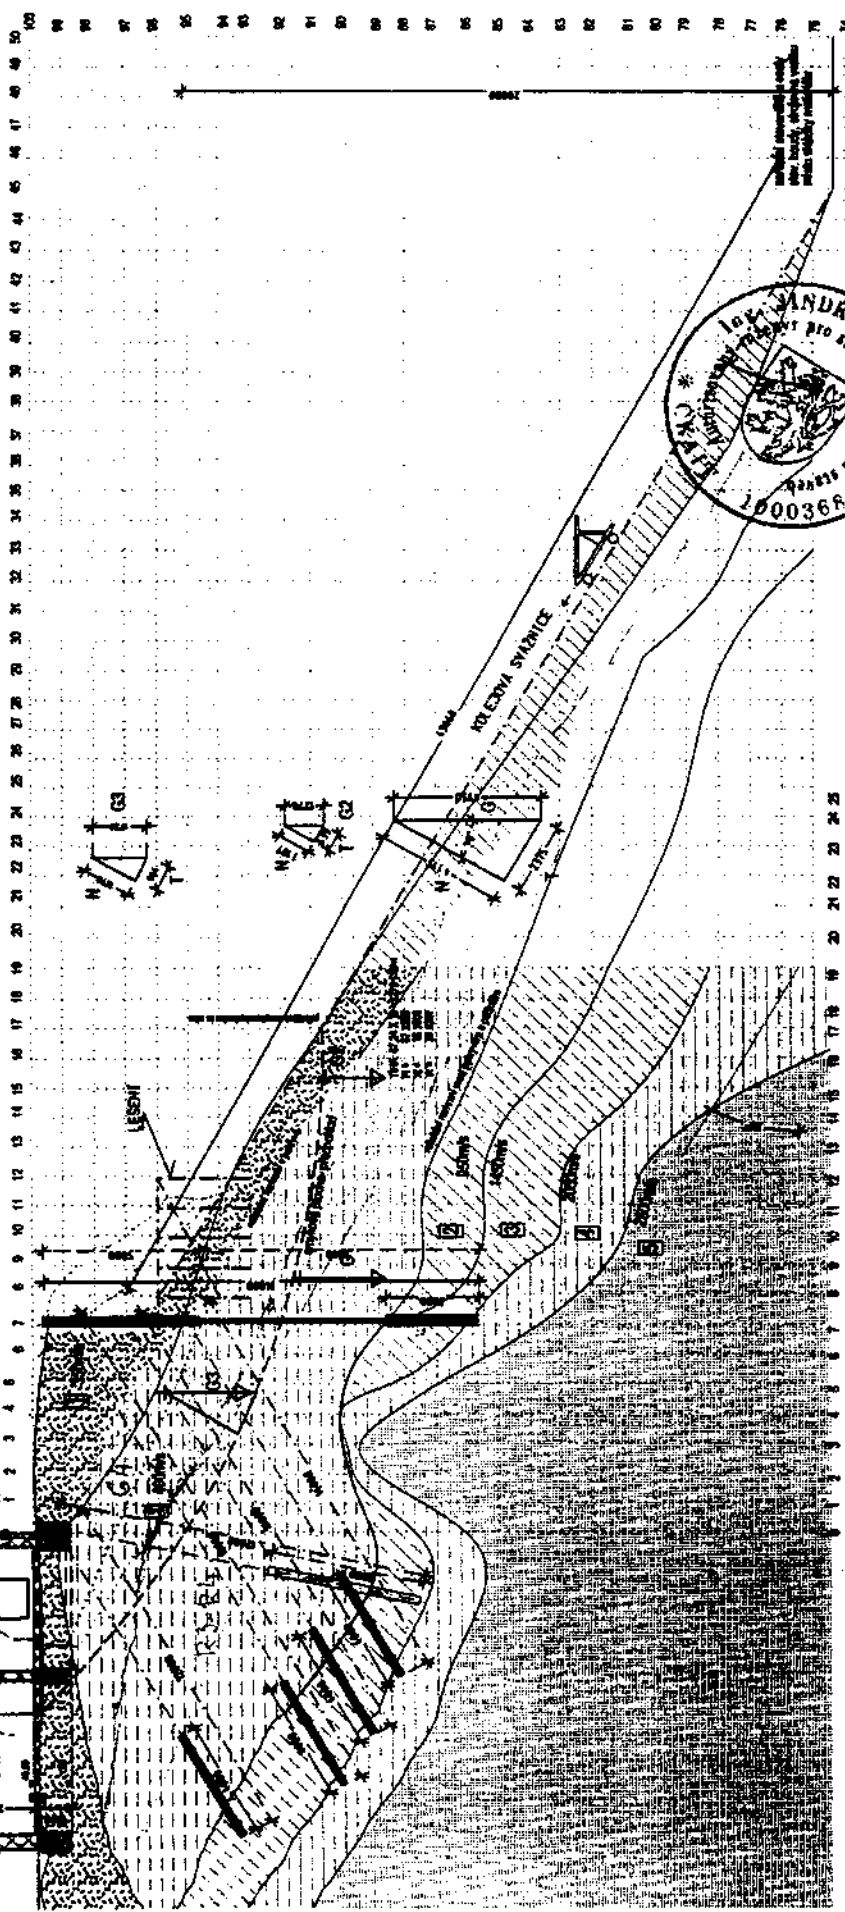
Součástí společné stavby je i úprava podzemí stabilizací s porušených úrodných
 vrstev bez příměsí skálních látek, když budou hodnoceny jako spolehlivost
 (zemina) nebo vada 1,1 až 1,3. Stabilizace není se chová kvalitativněm odhadem.
 Změna na základě podkladů je charakterizována podle podkladů je:
 vodou nasycená rozpírněná zemina nebo zvrásněná skální horniny ve stavu
 cca 1 až 1,3 M/M
 GEOLOGIE ZÁKLADŮ: cca 220000, nenasycené, není provedena --
 spolehlivost podkladů je průměrná --
 Základ dle tříty II, zvrásněná horniny II, R1 (granulární), které podle tab. 18, poz. 2
 lze považovat pro účely měřitelů zvrásně., zeminy G4 (dle úhel vnitřního tření)
 $\sigma_{(1)} = 20 \text{ kN/m}^2$, $\sigma_{(2)} = 10 \text{ kN/m}^2$
 cca 20 kN/m \times 3 = cca 60 kN/m \times 3
 Poznámka: základní rozložení zvrásně (G) = N x (G) (G) / T
 Poznámka: základní rozložení zvrásně (G) = N x (G) (G) / T
 $G_2: N = 578 \text{ kN}$, $T = 664 \text{ kN}$, $G_1(G_2) = (G_2) = 0,532$

$G_1 = 1578 \text{ kN}$, $T = 6329 \text{ kN}$, $G_1(G_2) = 0,97$
 SVAZI AŽ SVL NEBŮŽI SVL V LABILNÍ POLOZE A DOŠLO K SESUVU.
 POŠLOZENÍ CELEHO SVAZU:
 vlnění G:
 $\sigma_{(1)} = 4115 \text{ kN}$ x $\sigma_{(2)} = 2375 = 0,52$
 svaz jako celek je nestabilní
